## **INWENTARYZACJA ZIELENI cz.1**

| <b>OBIEKT</b> | <b>Ul. Kolbego</b> |

**OPIS TECHNICZNY**  
**INWENTARYZACJI DENDROLOGICZNEJ**

Budowa chodnika wzdłuż ul. Kolbego  
od przystanku autobusowego do pętli autobusowej na ul. Rekinowej

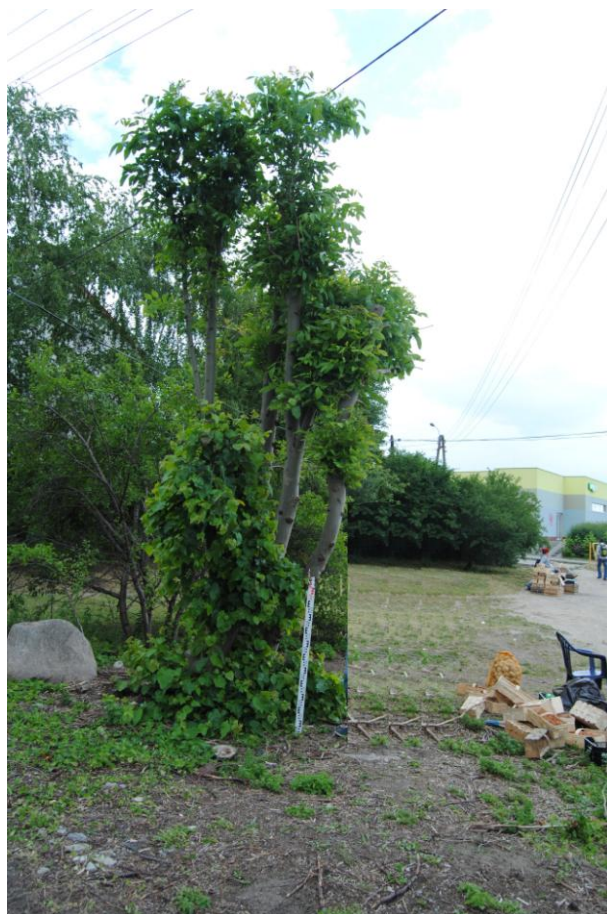
Na zdjęciach poniżej przedstawiono stan istniejący drzew:  
numer 1a-b.

| Nr inwentaryzacyjny | Gatunek – nazwa polska | Gatunek – nazwa łacińska | Ilość pni | Obwód w cm (na wysokości 1,30 m) | Wiek | Wysokość drzewa | Stan zdrowotny | Uwagi |
|---|---|---|---|---|---|---|---|---|
| 1a | Jesion wyniosły | <i>Fraxinus excelsior L.</i> | 5 | 41/60/42<br>/42/28 | 25/31<br>/25/2<br>5/14 | 5 m | III | Drzewo wielopniowe, liczne rany po cięciach redukcyjnych, brak korony |
| 1b | Klon tatarski | <i>Acer tataricum</i> | 2 | 44/48 | 25/26 | 2 m | III | Brak wykształconej korony, liczne rany po cięciach redukcyjnych, młode przyrosty |

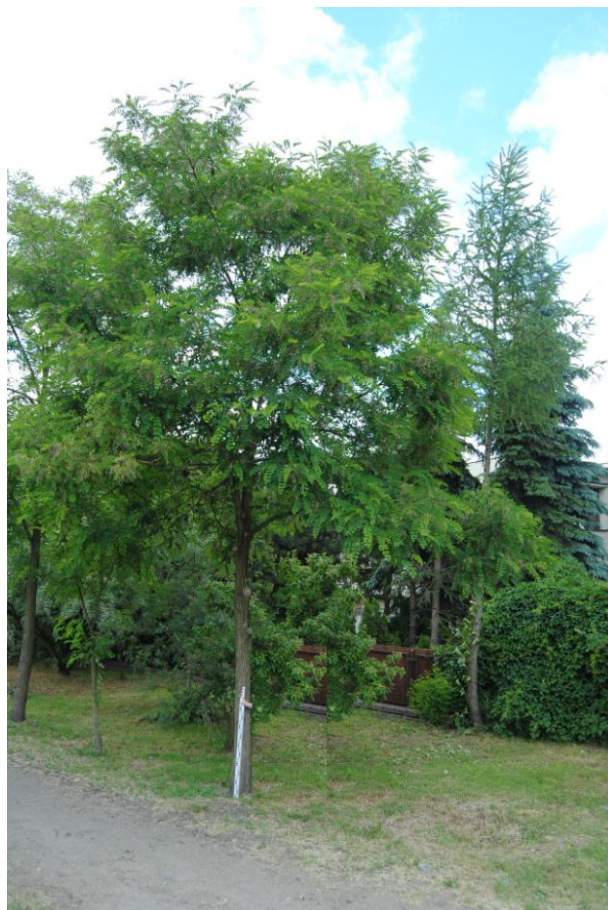
numer 2.

| Nr inwentaryzacyjny | Gatunek – nazwa polska | Gatunek – nazwa łacińska | Ilość pni | Obwód w cm (na wysokości 1,30 m) | Wiek | Wysokość drzewa | Stan zdrowotny | Uwagi |
|---|---|---|---|---|---|---|---|---|
| 2 | Robinia akacjowa | <i>Robinia pseudoacacia L.</i> | 1 | 55 | 28 | 8 m | IV | Bez uwag |

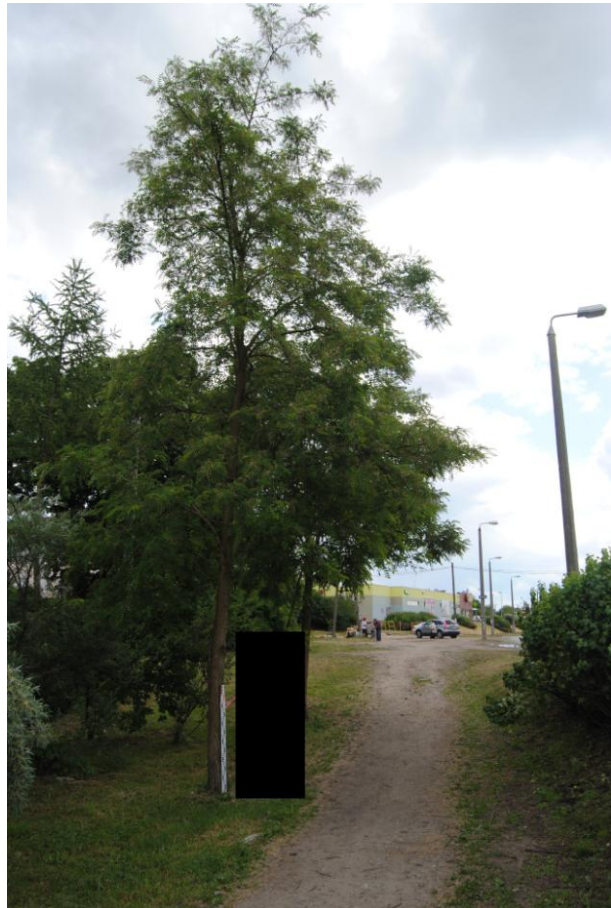
numer 3.

| Nr inwentaryzacyjny | Gatunek – nazwa polska | Gatunek – nazwa łacińska | Ilość pni | Obwód w cm (na wysokości 1,30 m) | Wiek | Wysokość drzewa | Stan zdrowotny | Uwagi |
|---|---|---|---|---|---|---|---|---|
| 3 | Robinia akacjowa | <i>Robinia pseudoacacia L.</i> | 1 | 62 | 31 | 9 m | IV | Bez uwag |

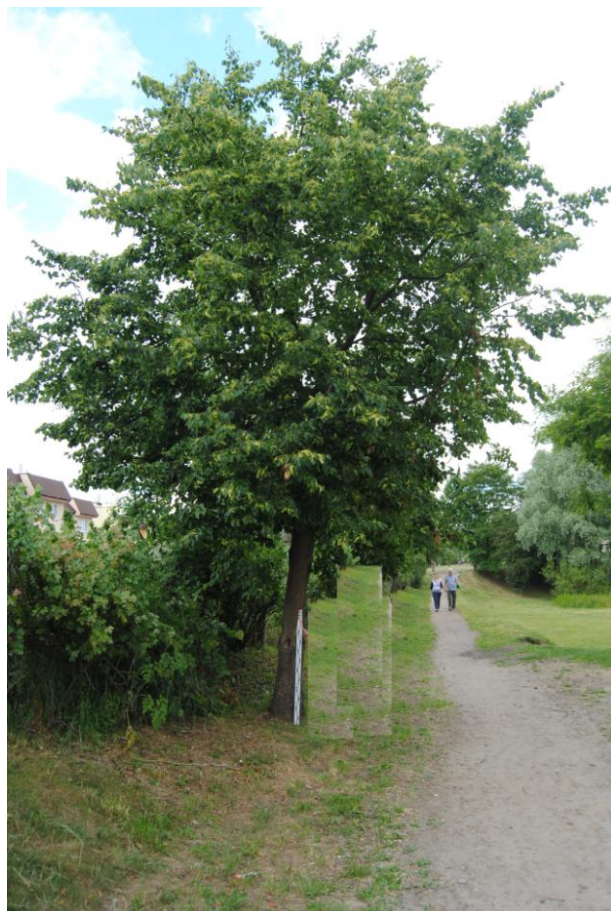
numer 4.

| Nr inwentaryzacyjny | Gatunek – nazwa polska | Gatunek – nazwa łacińska | Ilość pni | Obwód w cm (na wysokości 1,30 m) | Wiek | Wysokość drzewa | Stan zdrowotny | Uwagi |
|---|---|---|---|---|---|---|---|---|
| 4 | Lipa drobnolistna | <i>Tilia cordata Mill</i> | 1 | 79 | 32 | 7 m | IV | Rany po cięciach, ubytki kominowe |

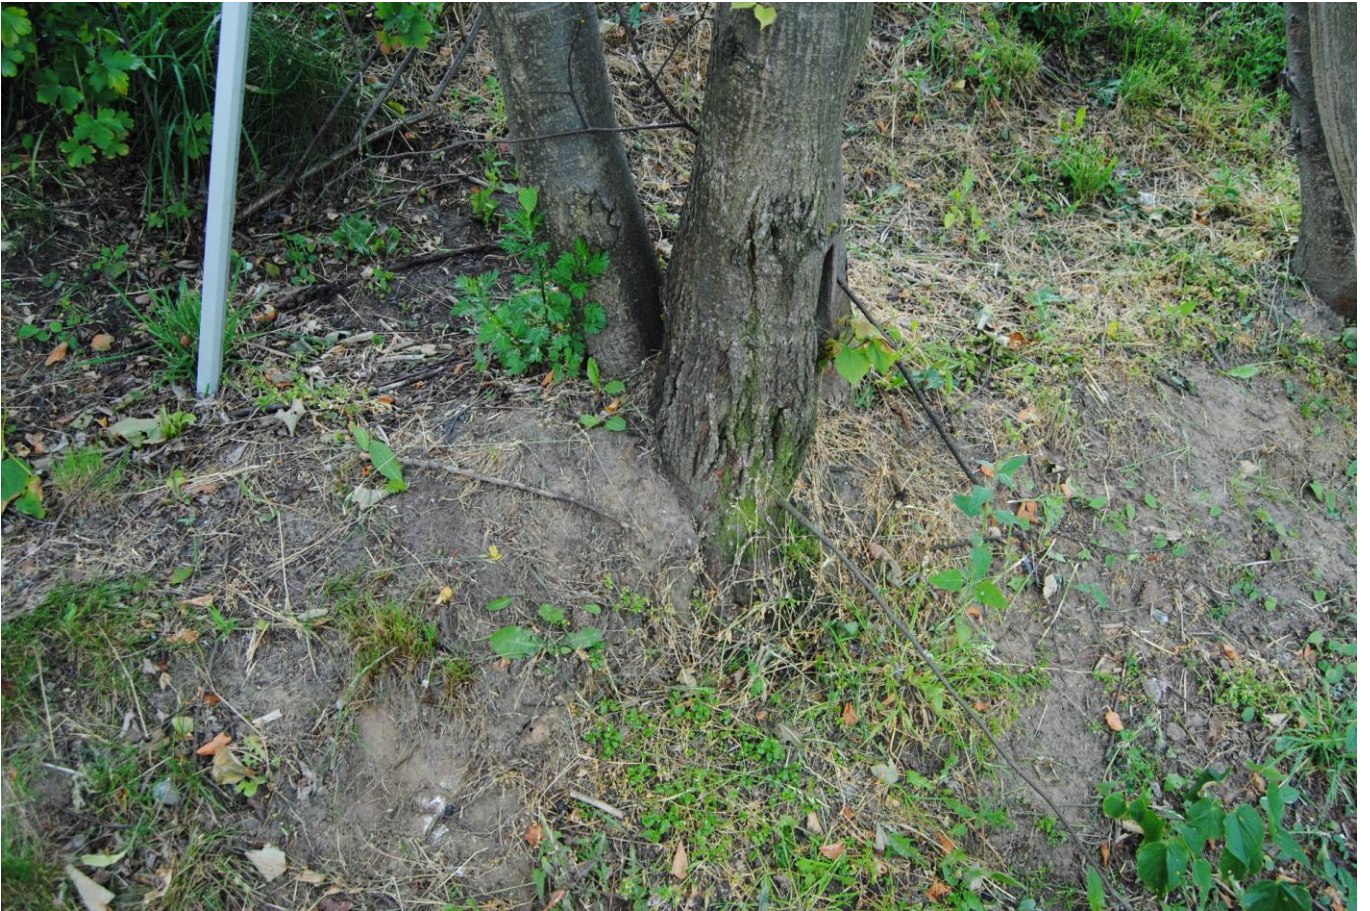
numer 6.

| Nr inwentaryzacyjny | Gatunek – nazwa polska | Gatunek – nazwa łacińska | Ilość pni | Obwód w cm (na wysokości 1,30 m) | Wiek | Wysokość drzewa | Stan zdrowotny | Uwagi |
|---|---|---|---|---|---|---|---|---|
| 6 | Lipa drobnolistna | <i>Tilia cordata Mill</i> | 3 | 41/52/43 | 17/21<br>/18 | 8 m | IV | Drzewo trzypniowe, odsłonięcie systemu korzeniowego, rany po cięciach |

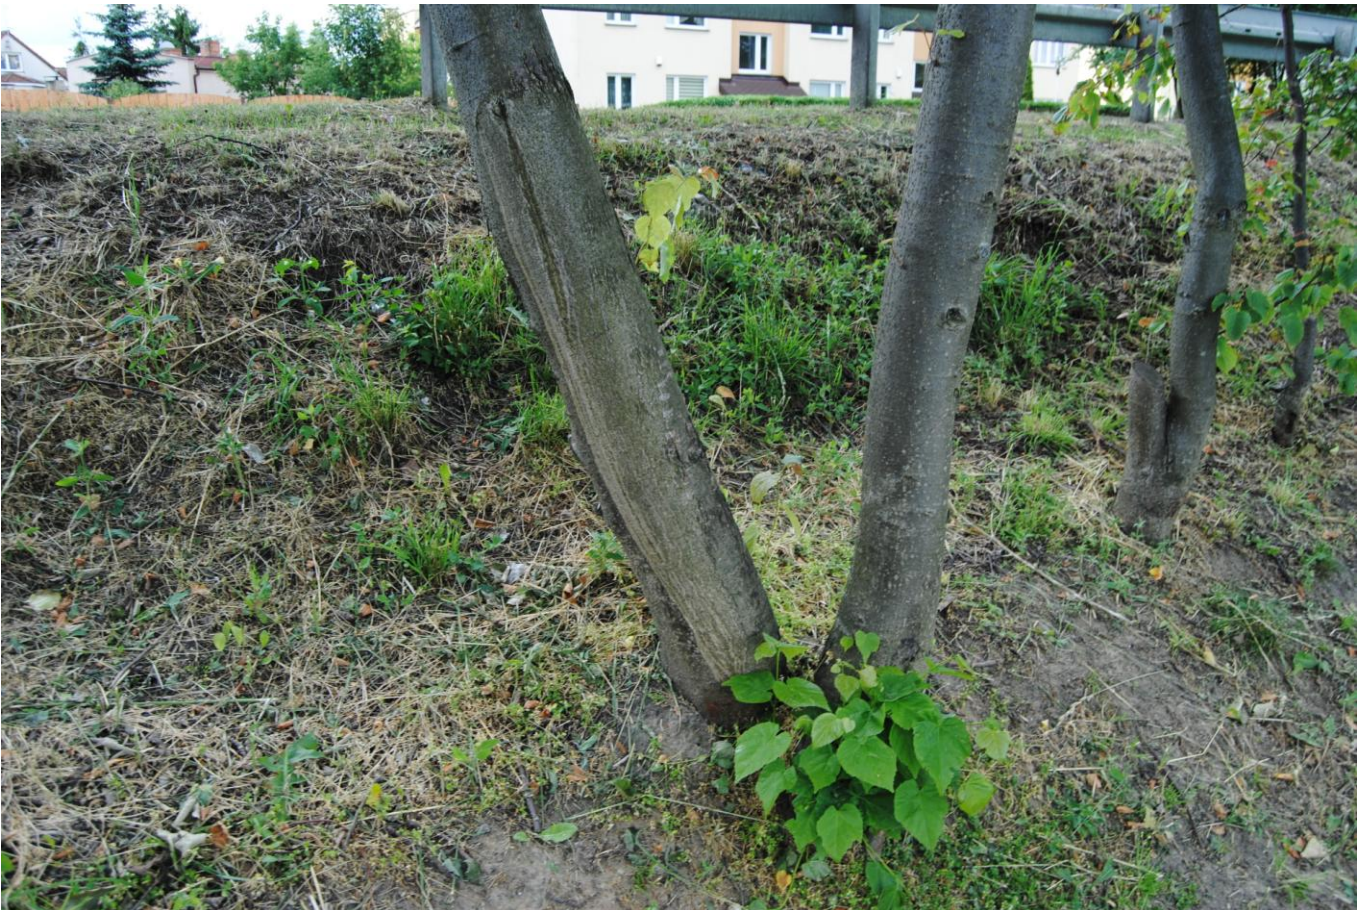
numer 7.

| Nr inwentaryzacyjny | Gatunek – nazwa polska | Gatunek – nazwa łacińska | Ilość pni | Obwód w cm (na wysokości 1,30 m) | Wiek | Wysokość drzewa | Stan zdrowotny | Uwagi |
|---|---|---|---|---|---|---|---|---|
| 7 | Lipa drobnolistna | <i>Tilia cordata Mill</i> | 2 | 44/35 | 18/14 | 8 m | IV | Drzewo dwupniowe, odsłonięcie systemu korzeniowego, rany |

| | | | | | | | | po cięciach, spękania<br>wzdłuż pnia |

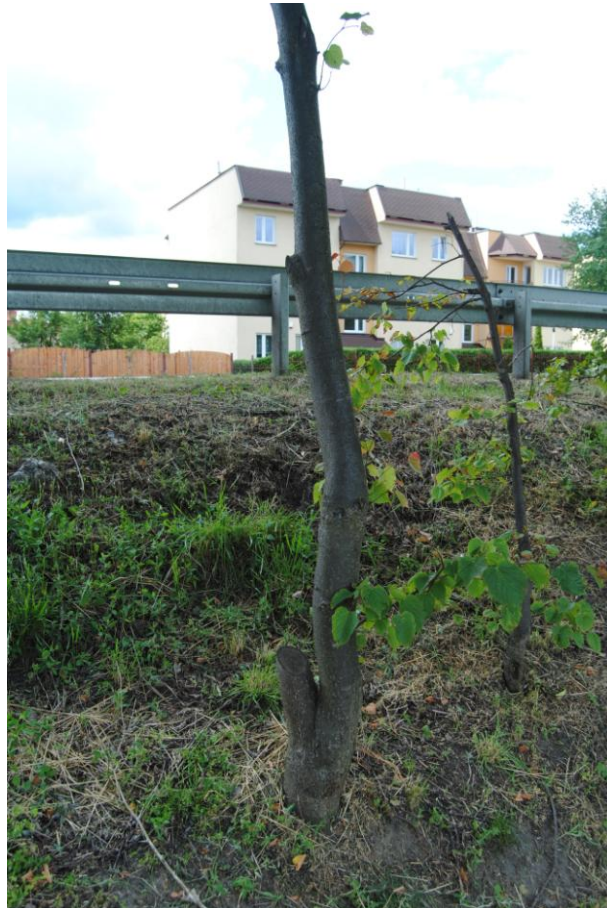
numer 8.

| 8 | Lipa drobnolistna | <i>Tilia cordata Mill</i> | 1 | 26 | 11 | 6 m | IV | Usunięty jeden z pni |

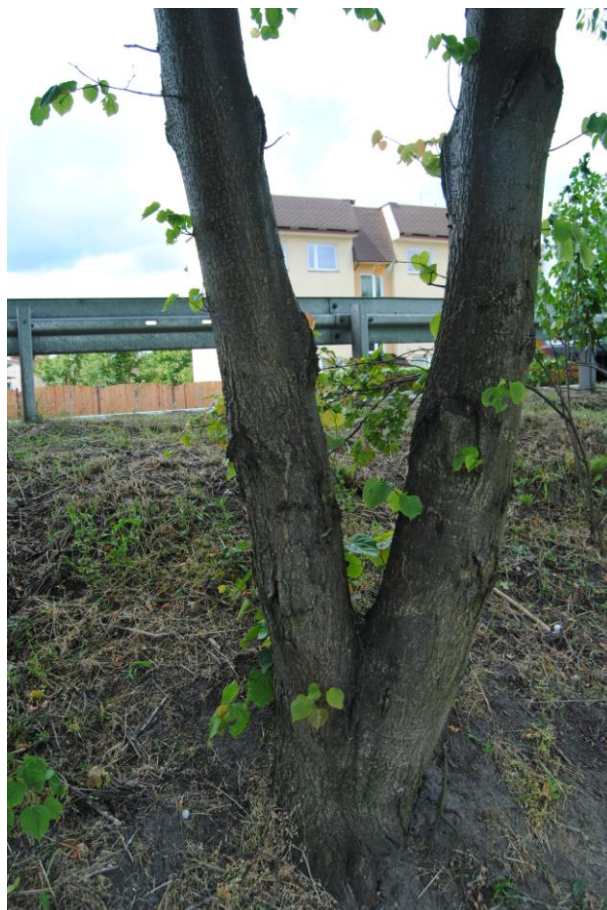
numer 9.

| 9 | Lipa drobnolistna | <i>Tilia cordata Mill</i> | 2 | 56/67 | 23/27 | 8 m | IV | Drzewo dwupniowe,<br>odsłonięcie systemu<br>korzeniowego, rany<br>po cięciach |

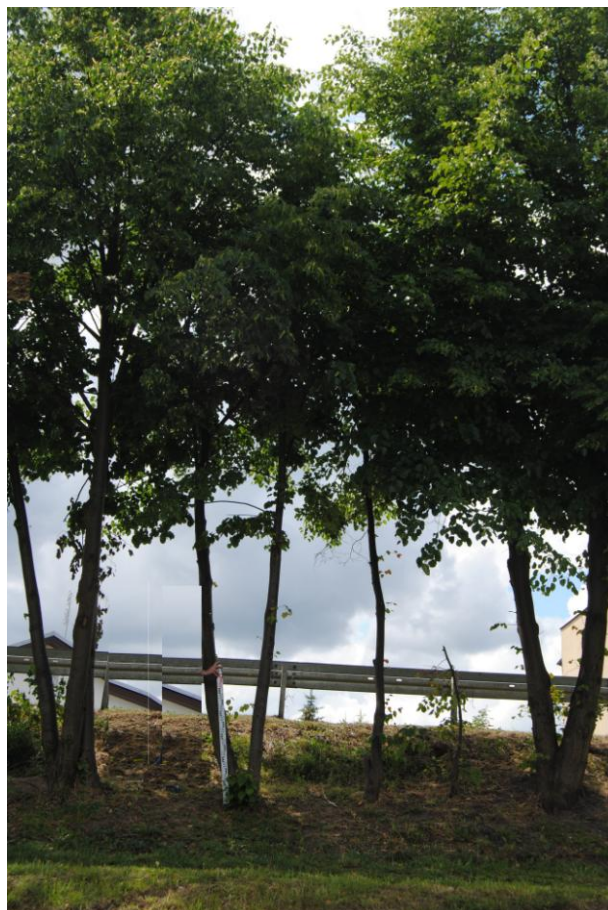
numer 6 - 9.

Teren objęty inwentaryzacją jest terenem zagospodarowanym. Przeważa roślinność wysoka, w której dominują gatunki drzew i krzewów liściastych. Gatunki drzew znajdują się wzdłuż fragmentu ul. Świętego Maksymiliana Kolbego, a także równolegle wzdłuż nieutwardzonego ciągu pieszego. Występuje różnorodność gatunkowa drzew i krzewów liściastych, w różnym stanie zdrowotnym. Istniejące cięcia redukcyjne i sanitarne świadczą o pracach pielęgnacyjnych na rzecz istniejących zadrzewień. Zieleń porasta niewielką skarpę, co spowodowało odsłonięcie systemów korzeniowych i zwiększa szansę występowania uszkodzeń.

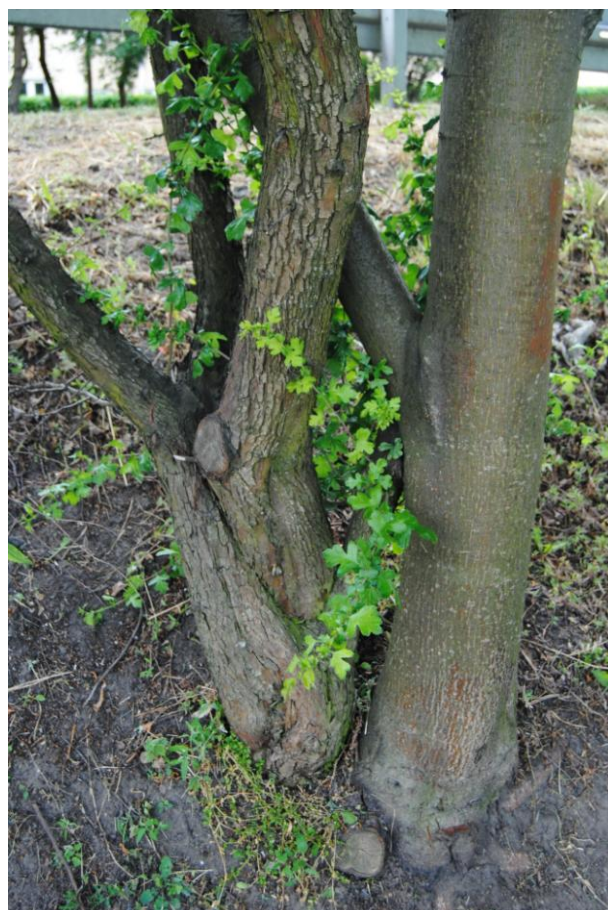
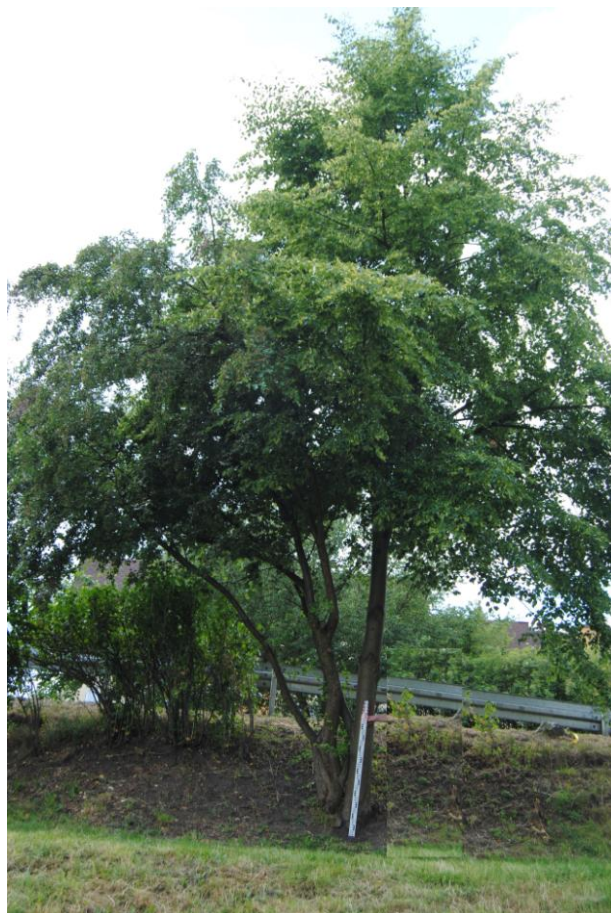
numer 10a-b.

| 10a | Głóg<br>jednoszyjkowy | <i>Crataegus<br/>monogyna Jacq.</i> | 3 | 26/29/42 | 15/17<br>/24 | 6 m | III | Drzewo trzypniowe,<br>jednostronnie<br>wykształcona korona |
| 10 b | Lipa drobnolistna | <i>Tilia cordata Mill</i> | 2 | 29/62 | 12/25 | 8 m | IV | Drzewo dwupniowe,<br>rany po cięciach,<br>odsłonięcie systemu<br>korzeniowego |

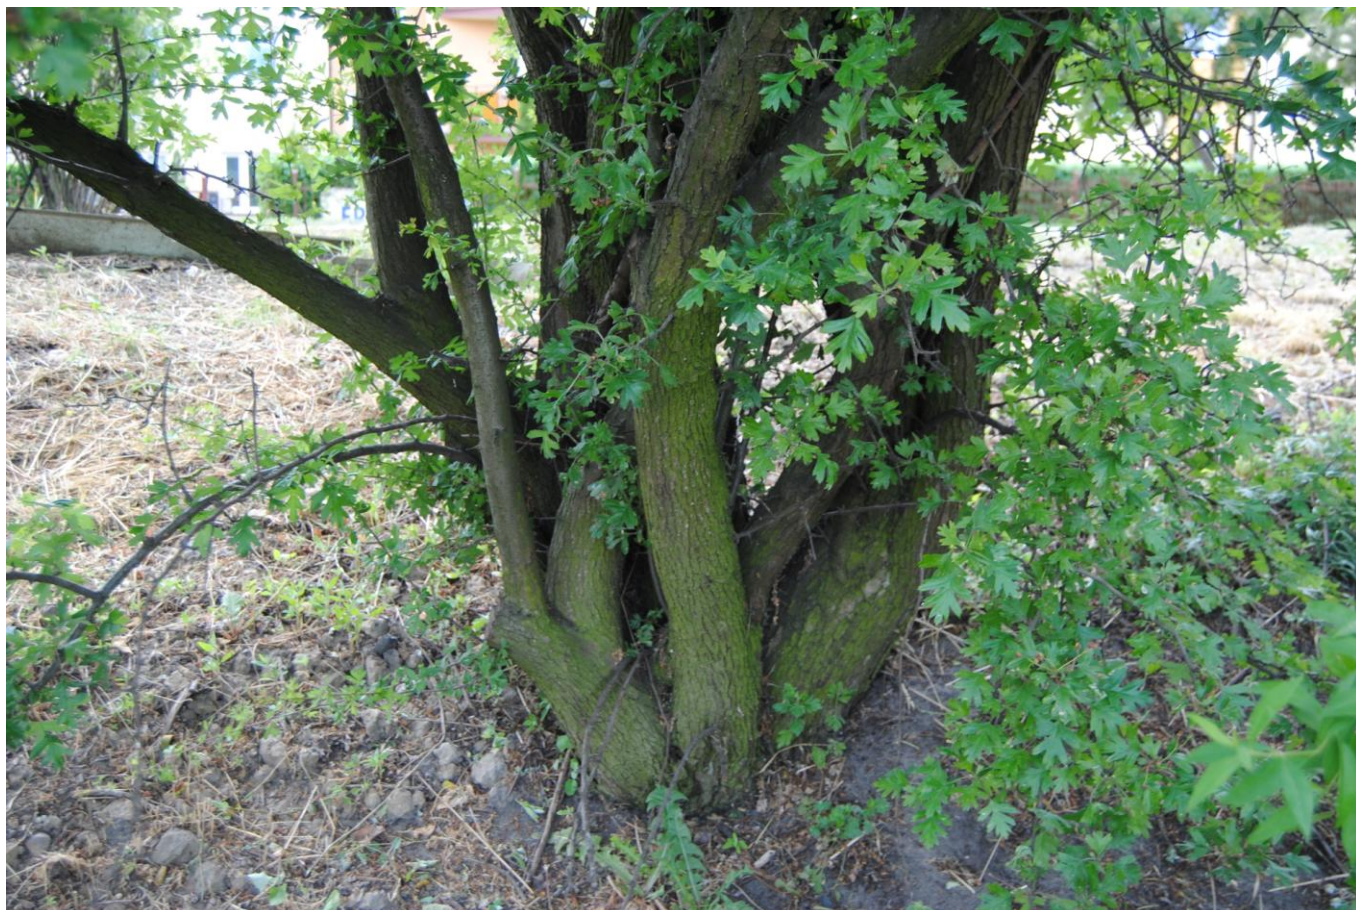
numer 11.

| 11 | Głóg<br>jednoszyjkowy | <i>Crataegus<br/>monogyna Jacq.</i> | 10 | 15/20/26<br>/26/120/<br>22/22/21<br>/25/26 | 9/11/<br>15/15<br>/68/1<br>1/11/<br>11/15<br>/15 | 6 m | IV | Silnie rozgałęzione<br>drzewo, rany po<br>cięciach |
